## OCENA TECHNICZNA

Nr RyA-26/2013

Zakres oceny: **ustalenie stanu technicznego pojazdu i wartości rynkowej pojazdu.**

| Pojazd – marka/typ | <b>Multicar 2548</b> | Masa własna (kg) | <b>2 700</b> |

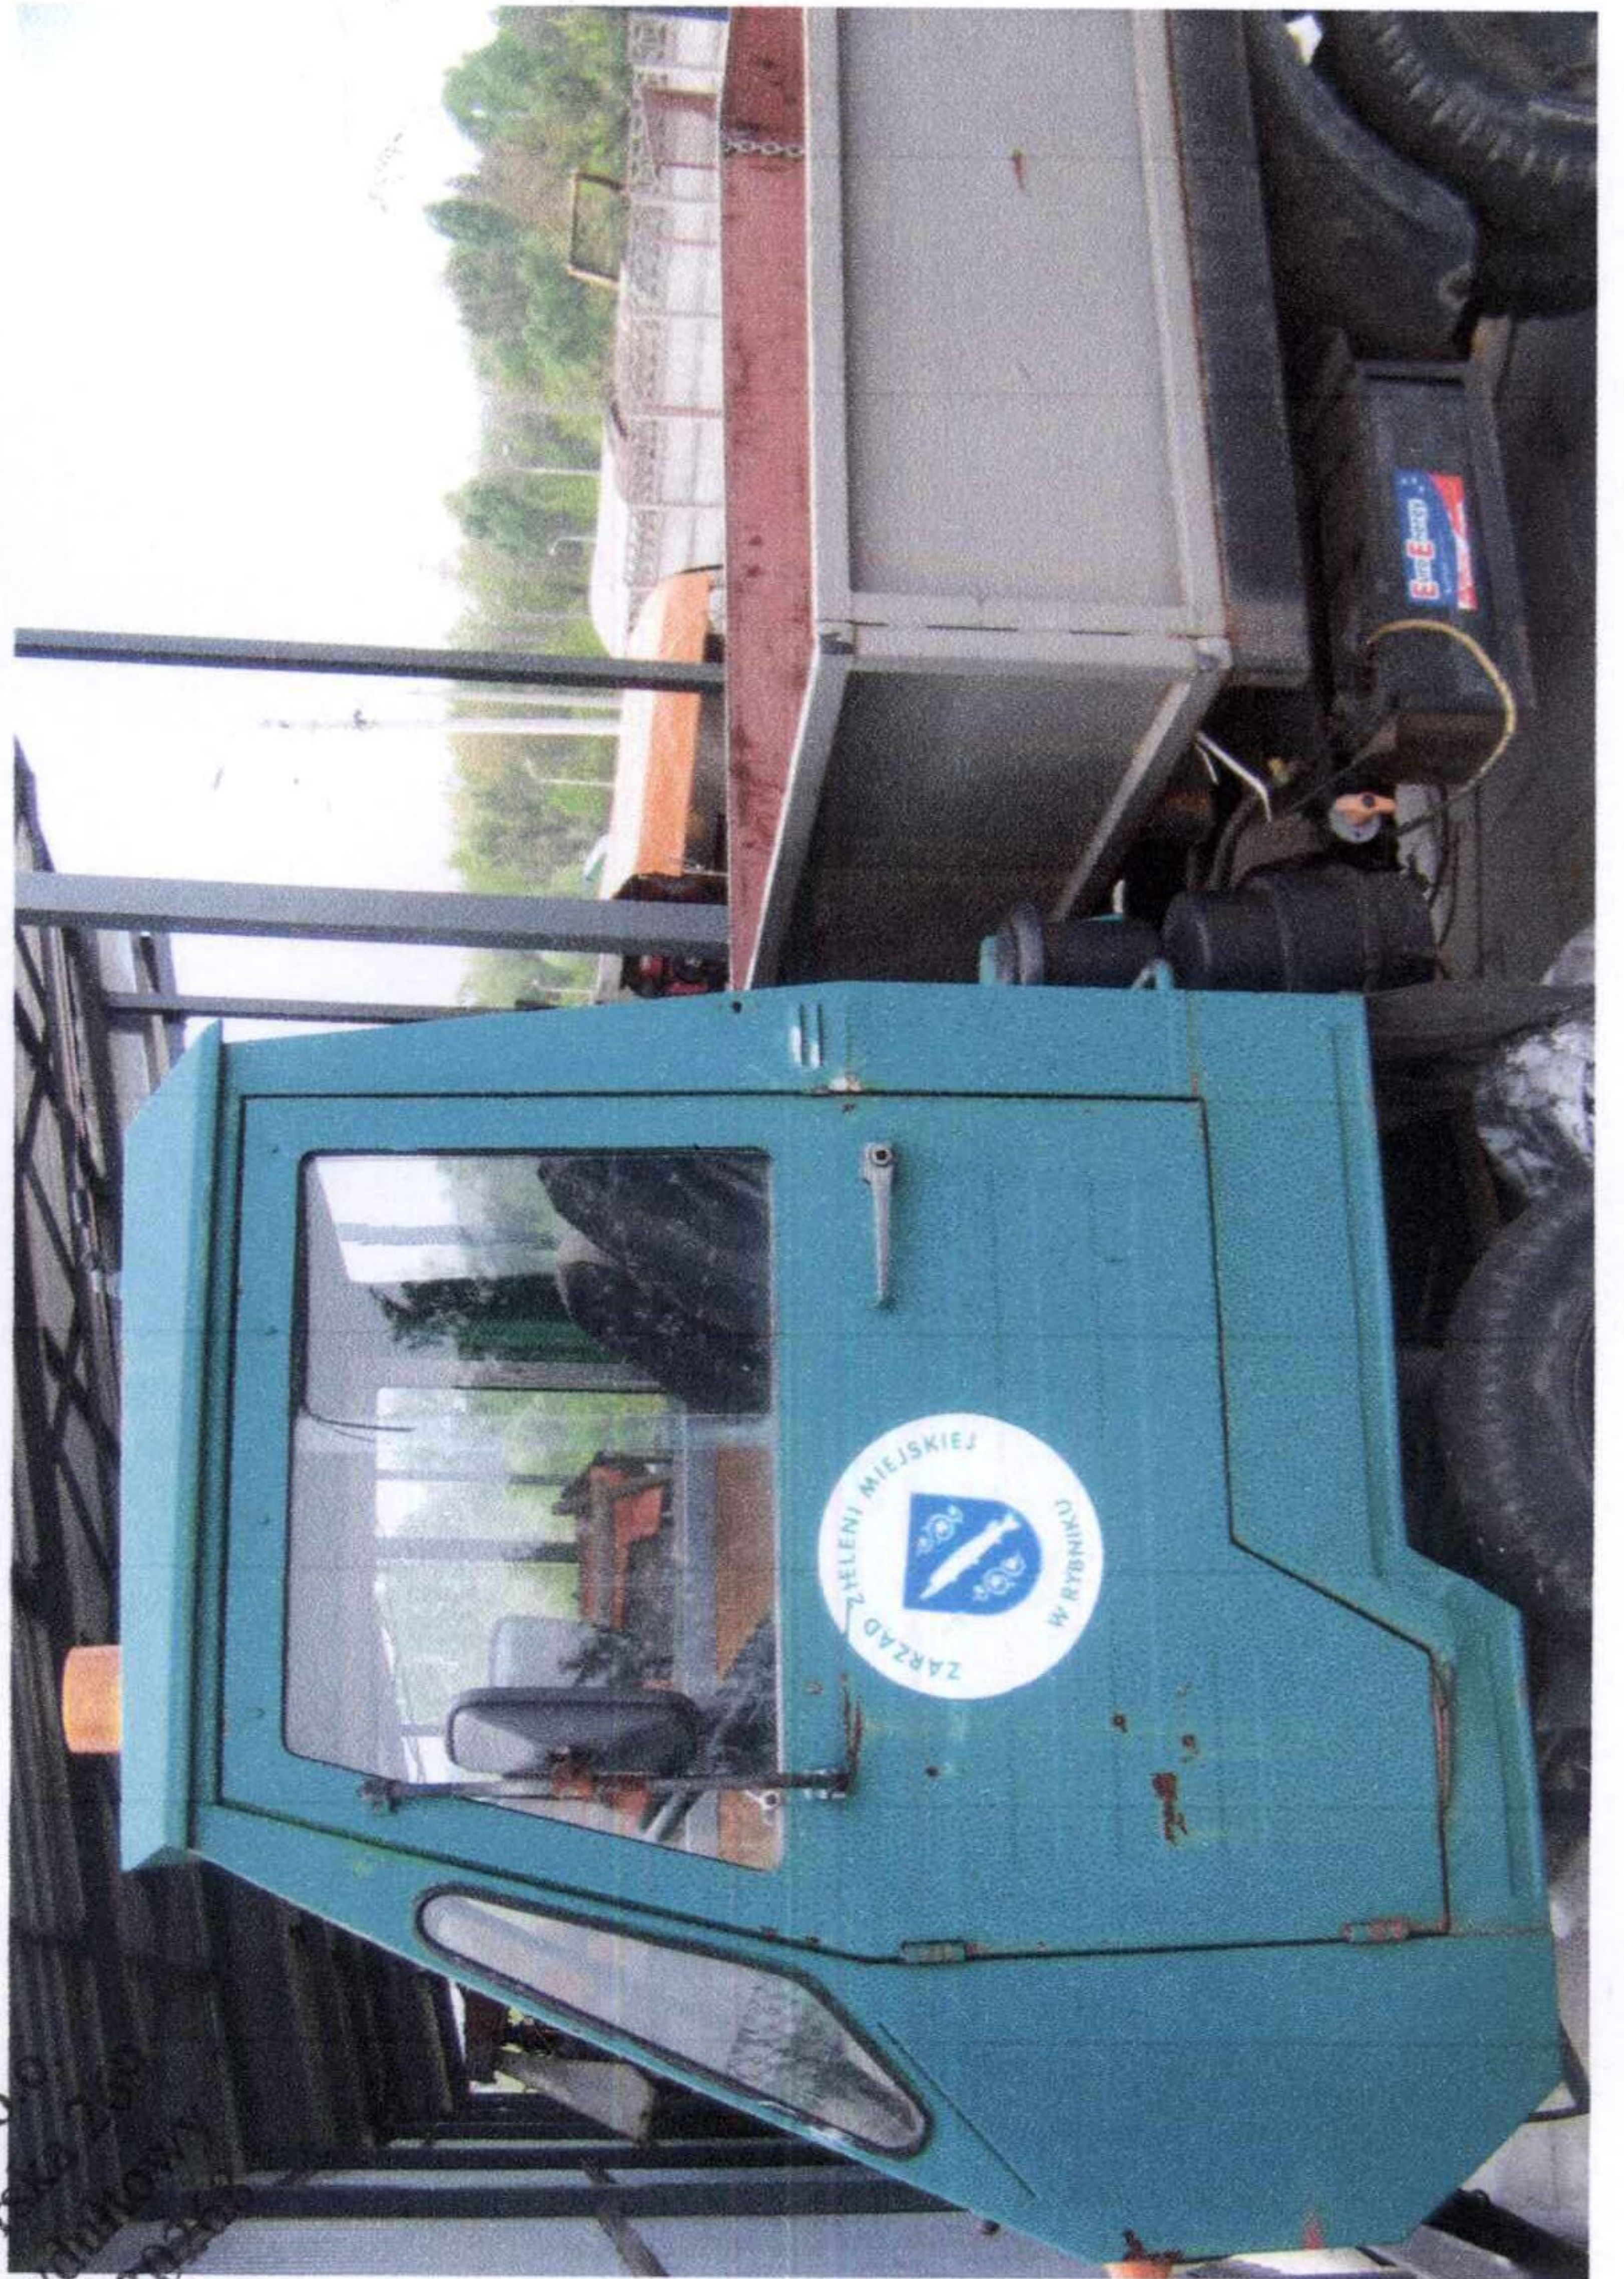
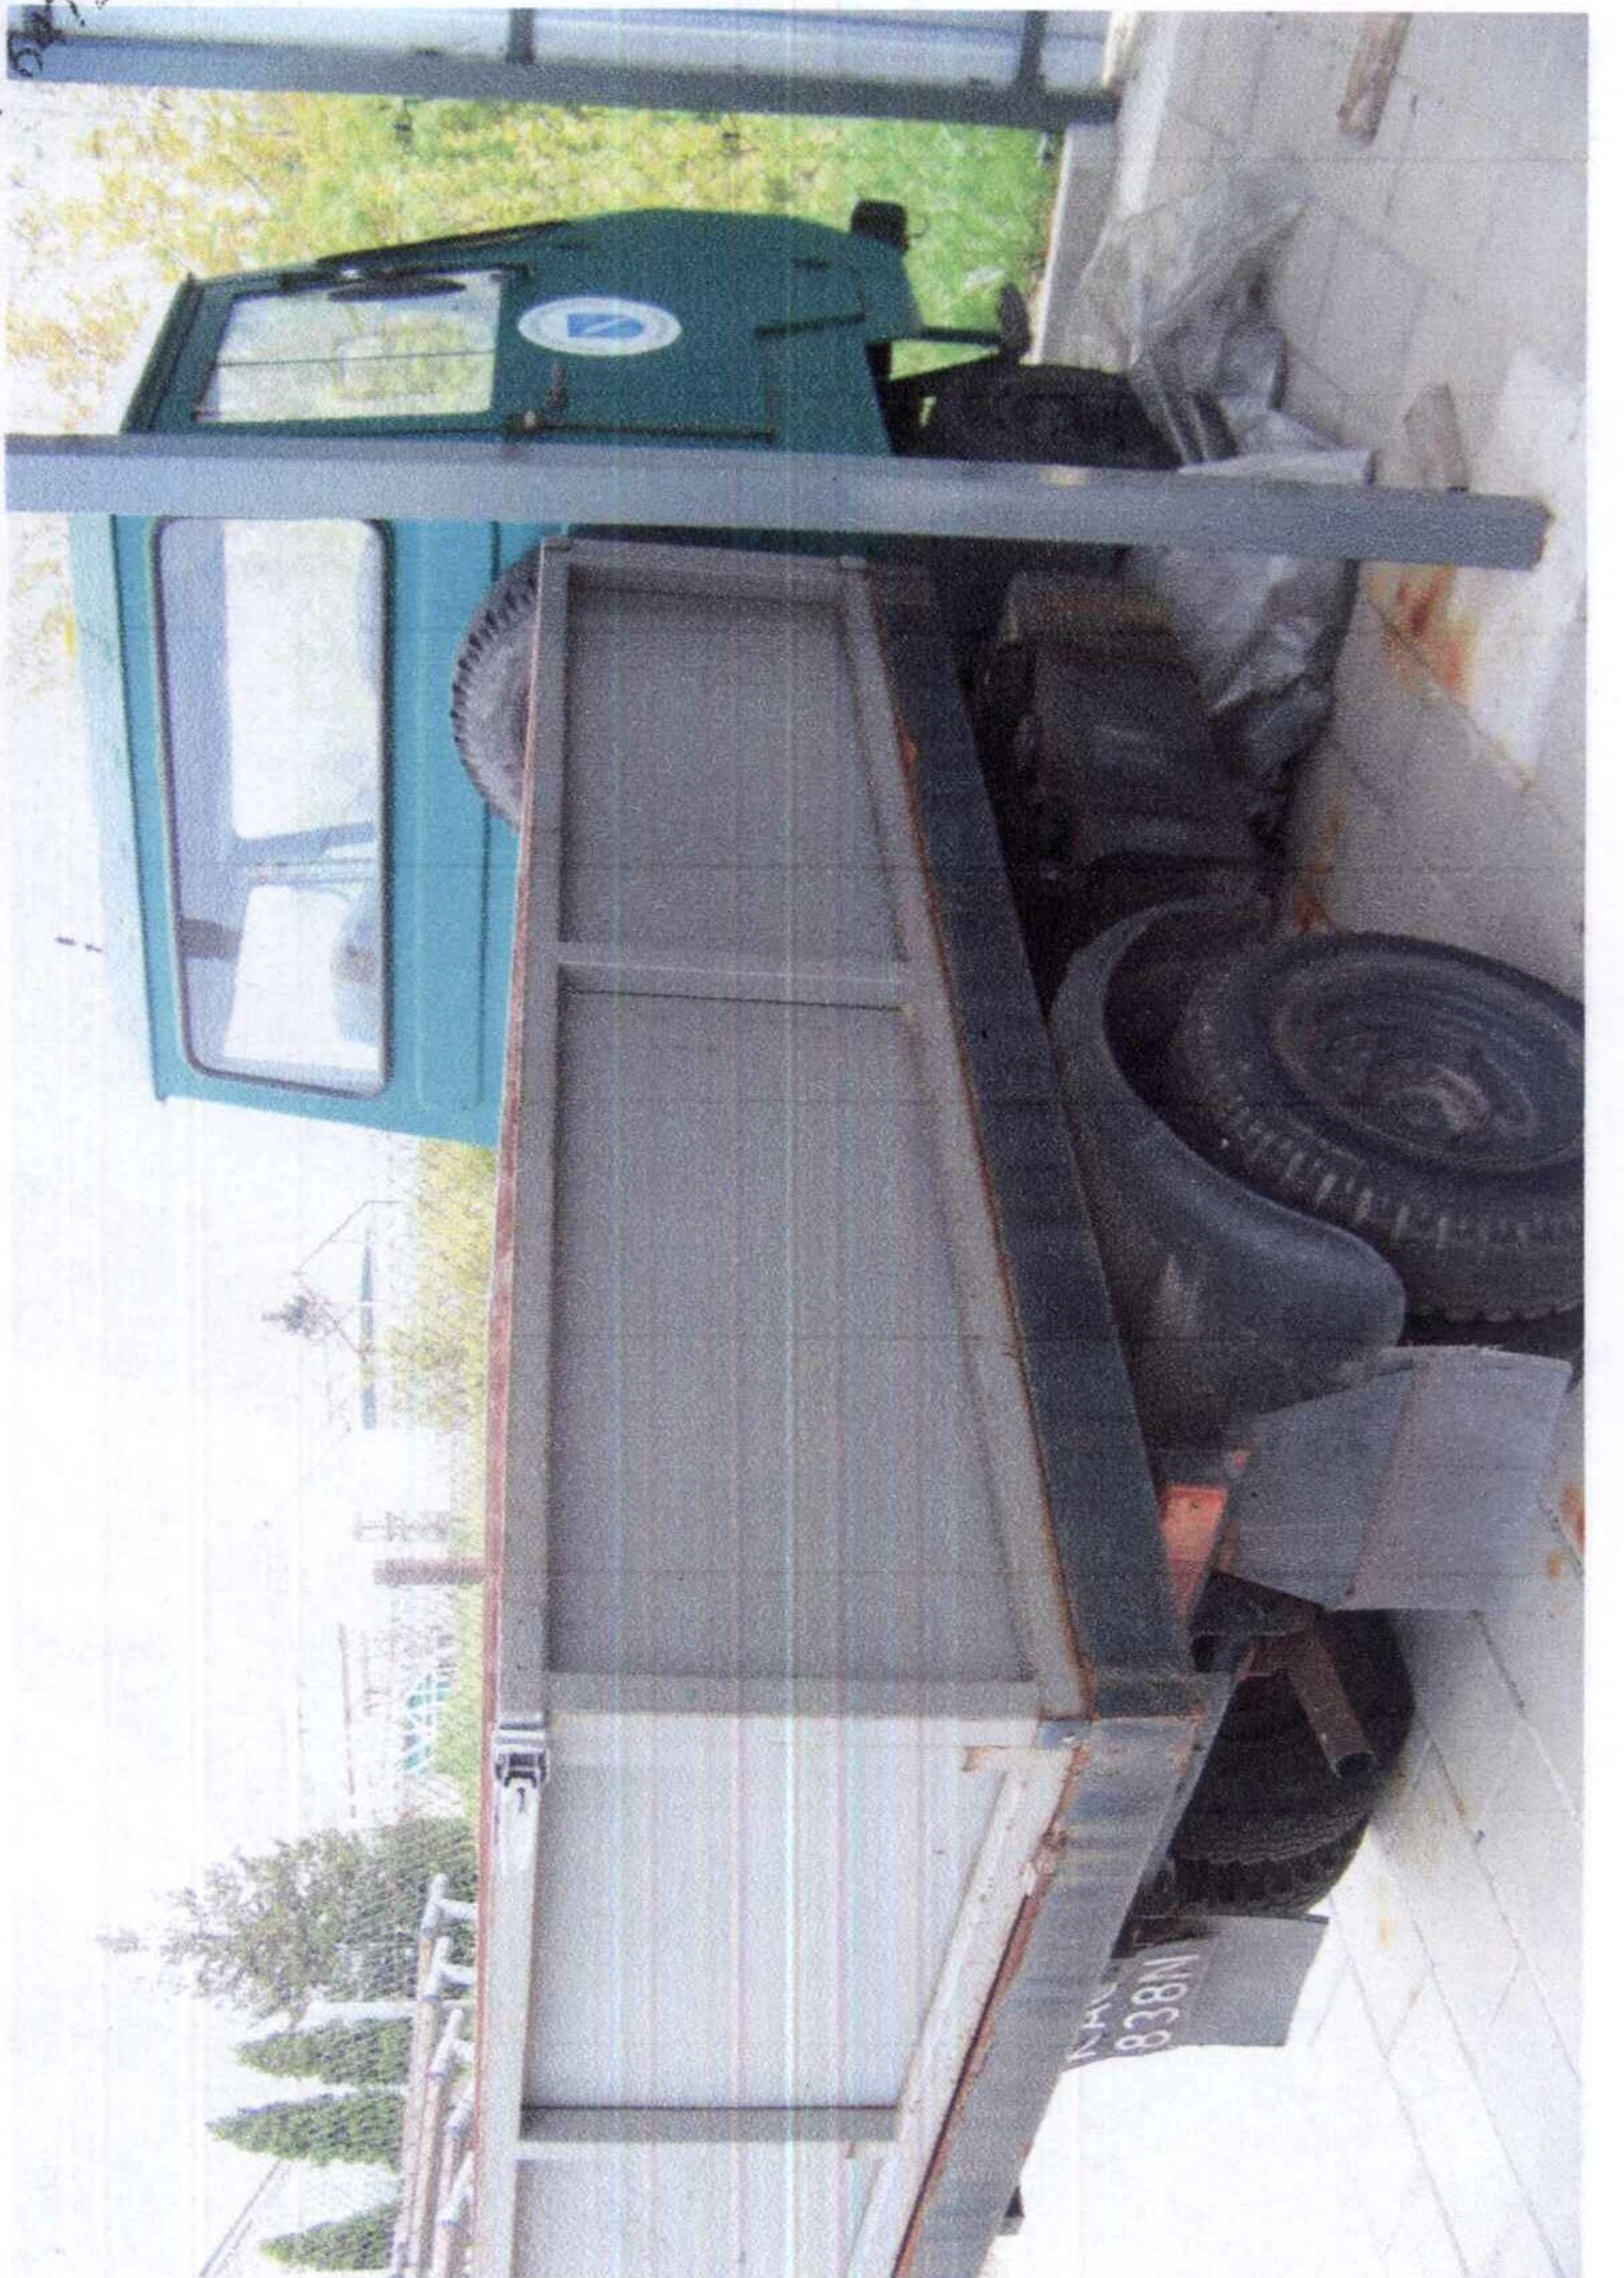
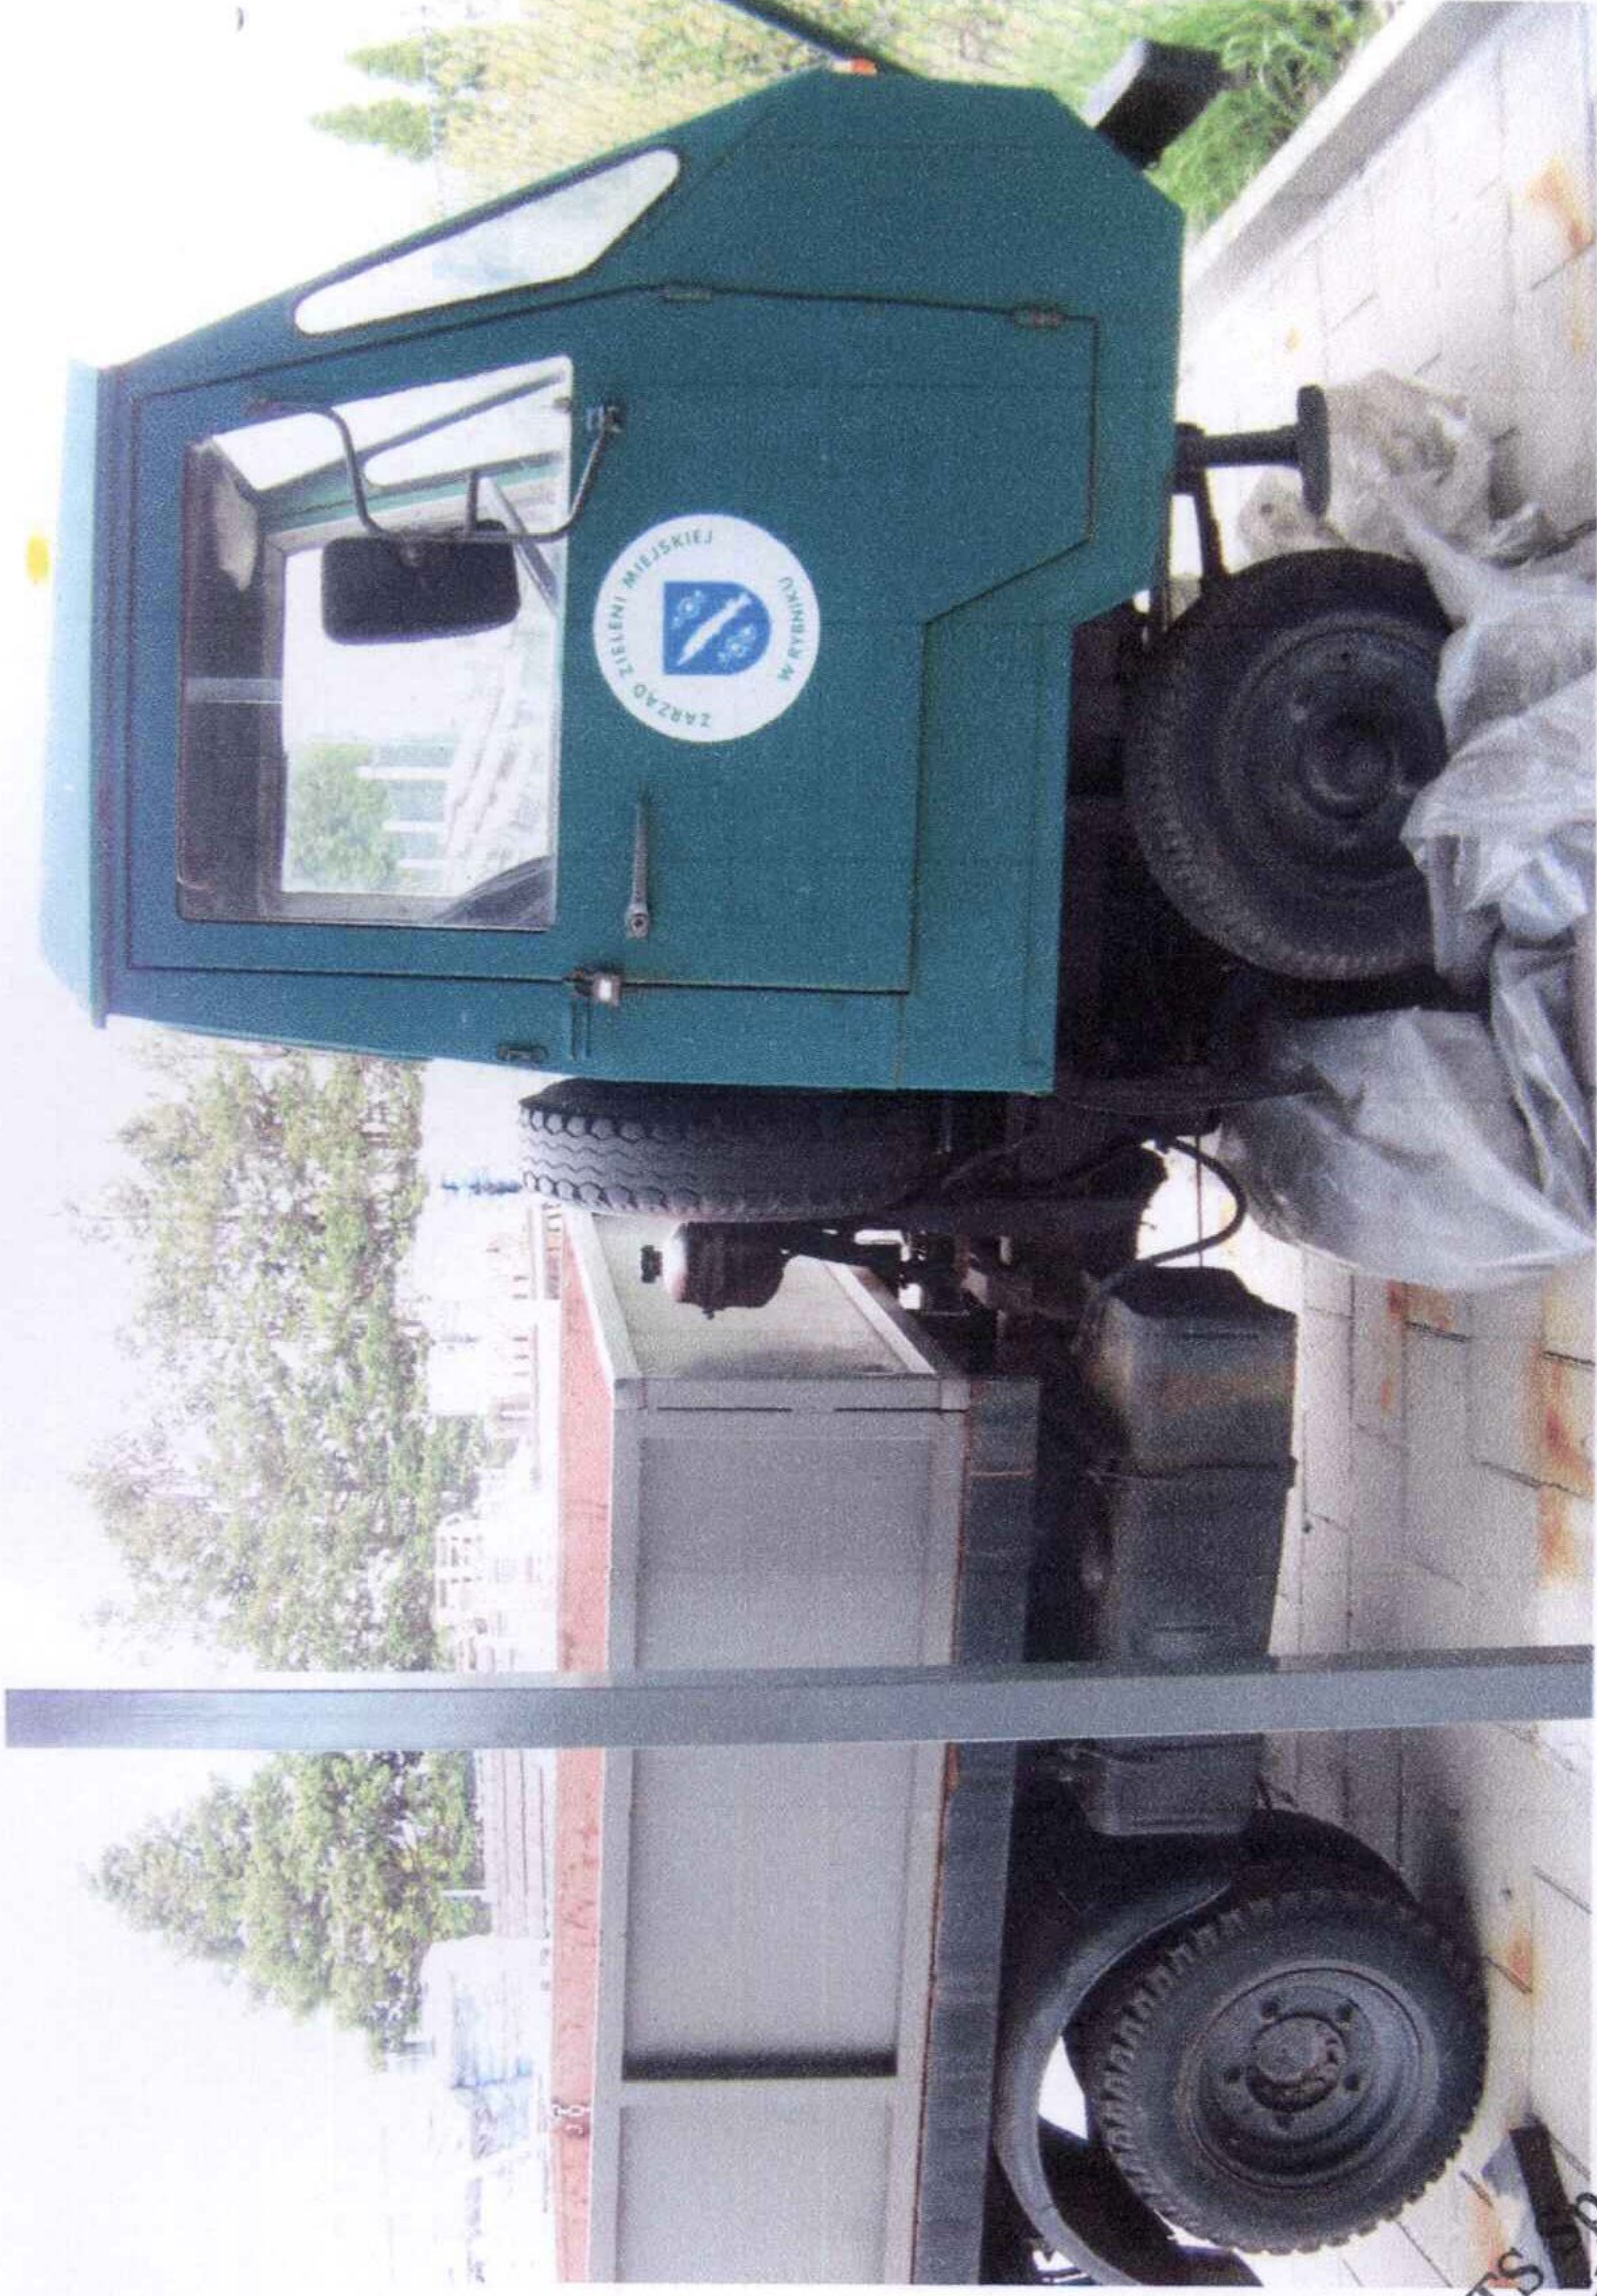
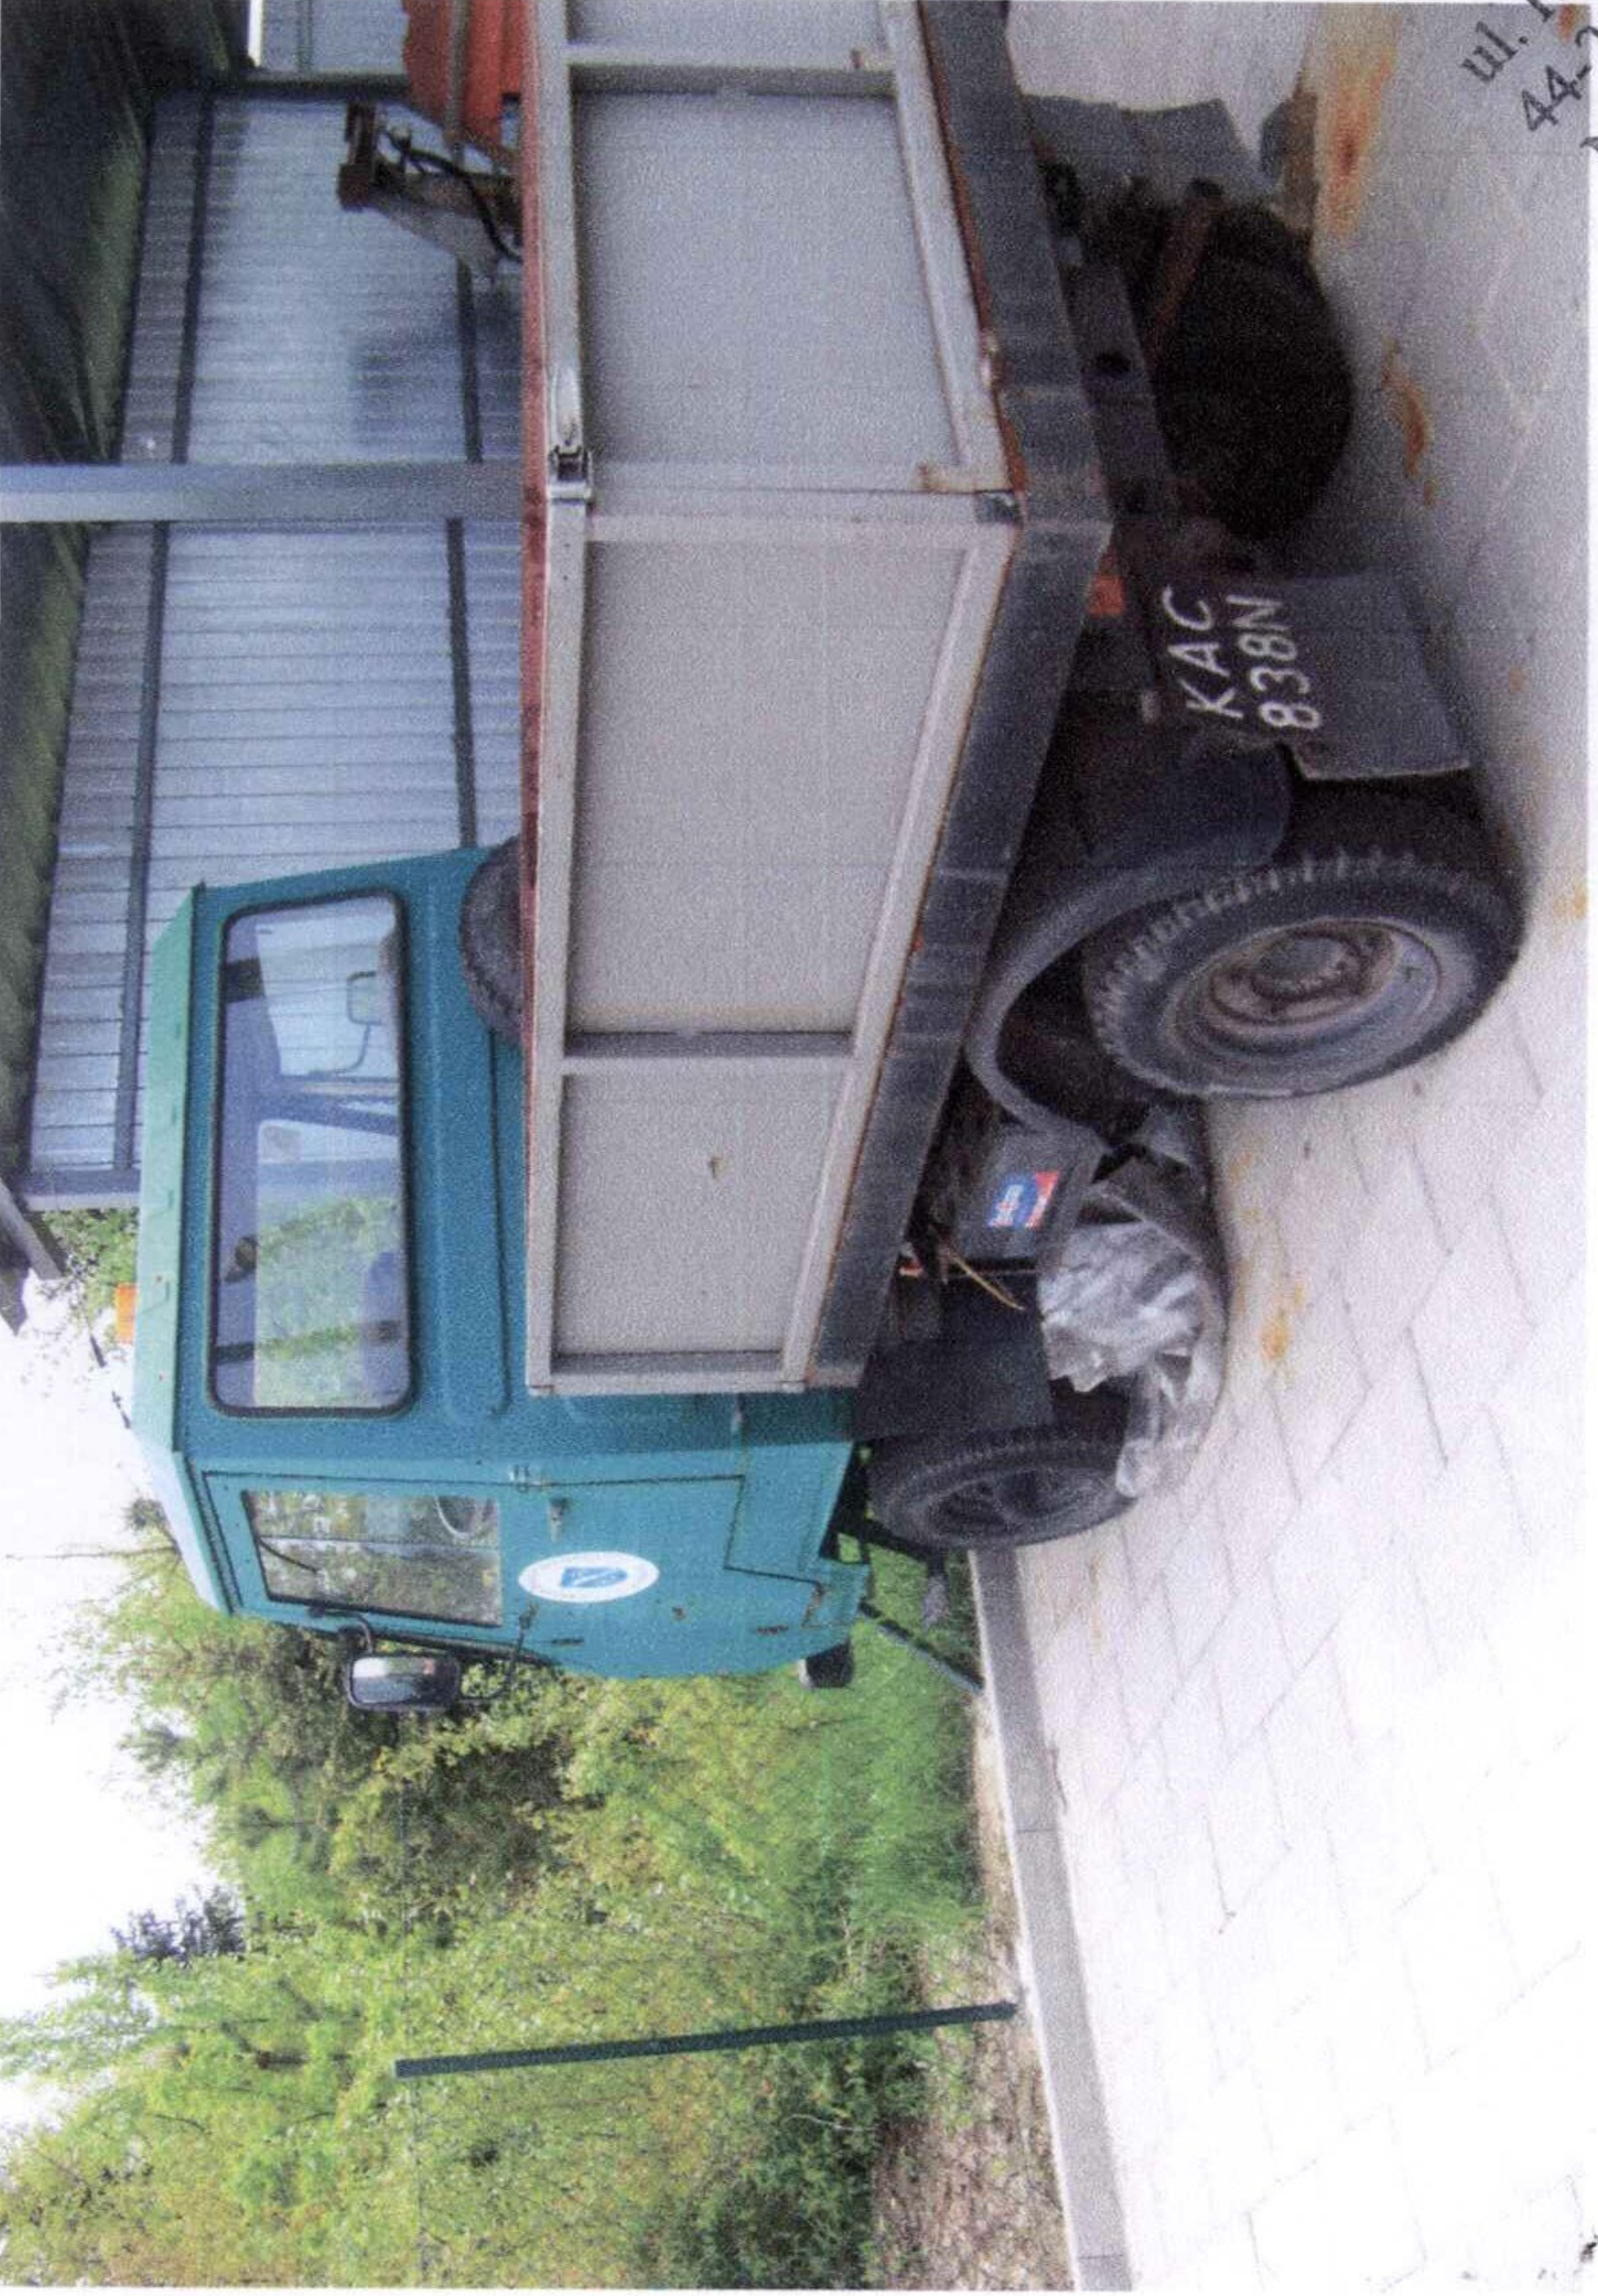
do OT-RyA 26/2013

- kompl.
- blok silnika znacznie zabrudzony olejem silnikowym (wycieki oleju)
- elementy układu tłokowo – korbowego wyrobione
- nie uruchomiono – rozładowany akumulator
- rura wydechowa, tłumik – skorodowane powierzchniowo.

- kompl.
- rama podwozia skorodowana powierzchniowo
- obręcze kół – skorodowane powierzchniowo.

- kabina kierowcy – ściany kabiny, szkielety drzwi, płyta podłogowa skorodowane powierzchniowo
- otwór szyby czołowej – obrzeża skorodowane miejscami na wskroś z ubytkiem materiału
- skrzynia ładunkowa dorabiana – ogniska korozji powierzchniowej.
